## CARACTERIZACIÓN MULTITÉCNICA DEL ATAQUE POR CORROSIÓN EN ACEROS INOXIDABLES NITRURADOS POR PLASMA

Lisandro Escalada (1), Martina Avalos (2), Sonia Brühl (3) y Silvia Simison (1)

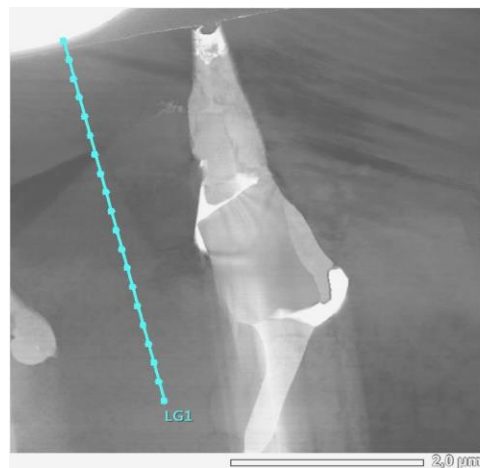
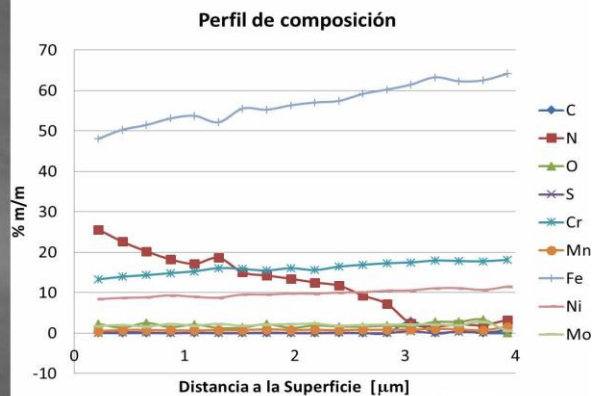
Figura 3. Lámina TEM de una partícula y análisis de composición química en profundidad usando EDS.
